## Prüfbericht Nr. 2.1/18800/0089.1.1-2008

Objekt/Material: **JACKOBOARD Duschelement**  
bodengleiches Duschelement aus extrudiertem Polystyrol-Hartschaum (lila) mit beidseitiger  
Glasfaser-/Mörtelbeschichtung  
(Bezeichnung des Antragstellers)

## 1. Belastbarkeit durch Beanspruchung mit Laufrad

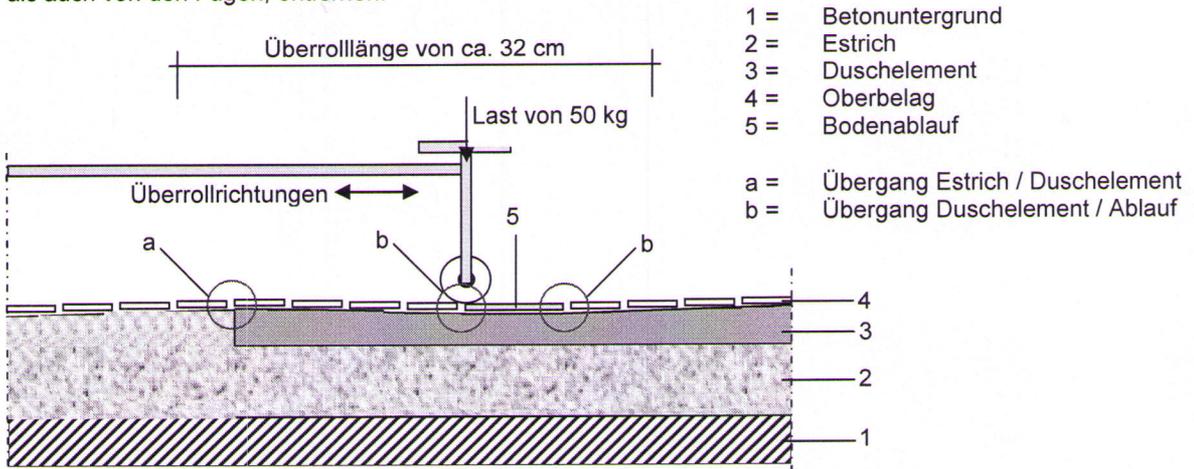
Abb. 1: Schematische Darstellung des Prüfaufbaus mit Laufrad

Bei der Beanspruchung mit dem Laufrad wurden die Übergänge Ablauf – Duschelement und Estrich - Duschelement geprüft.

Datum der Probenherstellung	19.02.2008 – 21.04.2008
Probenalter bei Beginn der Prüfung	33 d
Prüfmethode	Die Übergänge wurden geradlinig mit ein 4"-Rad eines Duscrollstuhles und einer Belastung von 50 kg überrollt Überrollungen: 18 250 (geschätzt für ca. 10-jährige Nutzungsdauer) Das Rad lief mittig über die Fliesen.
Auswertung	optische Kontrolle des Prüfkörpers auf Beschädigungen
Prüfdatum	21.04.2008 – 28.04.2008

Nach Ende der Prüfung konnten keine optischen Schäden am Prüfkörper festgestellt werden. Der Abrieb des Rades im Überrollbereich ließ sich ohne Probleme mit warmem Wasser, sowohl von den Fliesen als auch von den Fugen, entfernen.
